TRIBUNALE DI CROTONE
ESECUZIONI IMMOBILIARI

RELAZIONE

LOTTO N°1- appartamento a piano terra di un fabbricato in Isola di Capo Rizzuto alla via San Nicola, 25 (all'ingresso identificato anche col n.ro 15), al catasto fabbricati porzione del sub 3 (ex sub 1) della p.lla 490 foglio 12.

LOTTO N°2- appartamento al 1° e 2° piano di un fabbricato in Isola di Capo Rizzuto alla via San Nicola, 27 (all'ingresso identificato col n.ro 17), al catasto fabbricati porzione del sub 3 (ex sub 2) della p.lla 490 foglio 12.

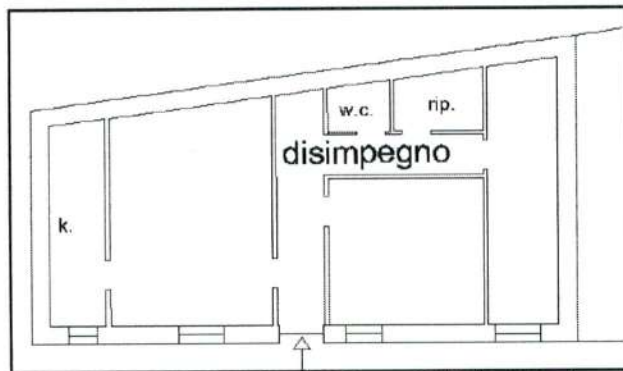
Tavola 2- planimetria catastale ex sub 1 (piano terra)

- il primo appartamento, molto simile al soppresso sub 1 ed abitato dai genitori della [REDACTED], è posto al piano terra ed ha accesso indipendente da via S. Nicola, 25 (ALLEGATO N°4- PLANIMETRIA CATASTALE DEL SUB 1 OGGI SOPPRESSO):

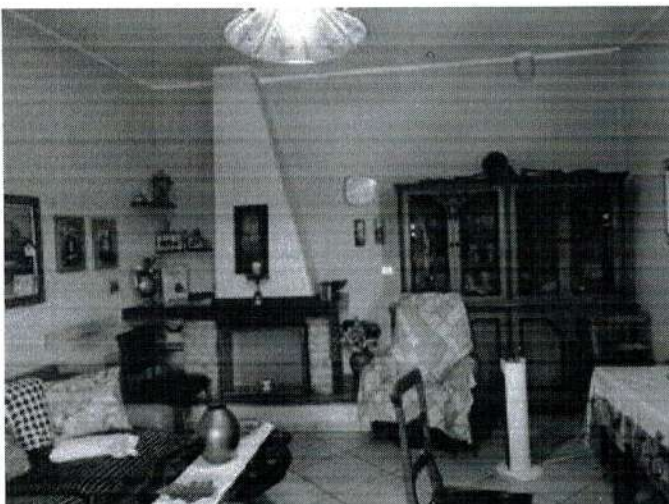
...la pavimentazione è in grès porcellanato, il rivestimento del bagno è con piastrelle di ceramica, le pareti sono tinteggiate, sono presenti diffusori autonomi di aria climatizzata ed un camino. L'altezza interna è di circa mt 3. Discreto è lo stato di manutenzione e conservazione.

soggiorno

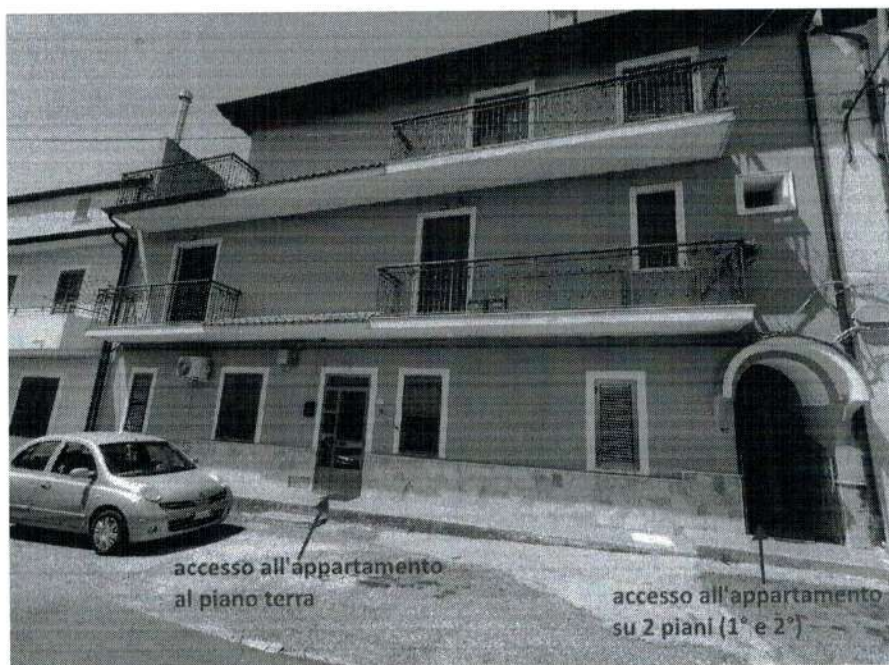
prospetto del fabbricato

Si tratta, nello specifico, di una costruzione abbastanza recente e dalle buone caratteristiche strutturali, eseguita con struttura portante in cemento armato e prospetti caratterizzati da gradevole architettura, con disegno lineare e geometrico.

Il fabbricato, allacciato alle reti idrica, elettrica e alla fognatura comunale, ha solai in laterocemento e copertura a falda inclinata con manto di copertura in tegole, muri di tamponamento esterno costituiti da doppia parete di laterizi con malta cementizia con interposta camera d'aria, balconi con ringhiere metalliche, tramezzatura interna in laterizio forato, finiture esterne costituite da intonaco civile tinteggiato, dotazione di grondaie e pluviali.

Lo stato di conservazione e manutenzione del fabbricato è complessivamente molto buono.

Lo stato dei luoghi rivela che il fabbricato è stato realizzato in 2 periodi diversi, ovvero che in epoca più recente è stata realizzata l'ampliamento verticale, mediante sopraelevazione per la realizzazione del 1° e del 2° piano.

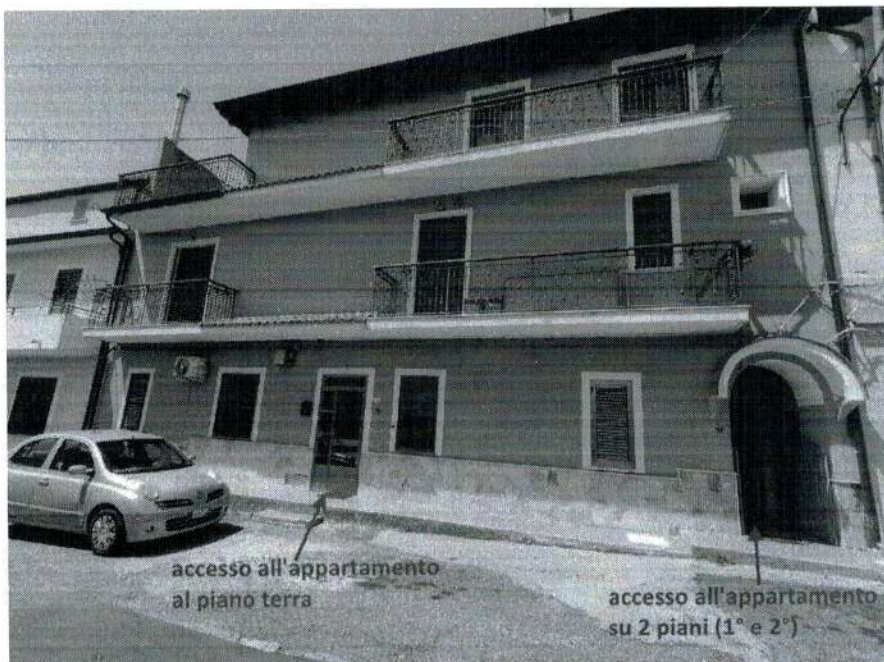
prospetto del fabbricato

Si tratta, nello specifico, di una costruzione abbastanza recente e dalle buone caratteristiche strutturali, eseguita con struttura portante in cemento armato e prospetti caratterizzati da gradevole architettura, con disegno lineare e geometrico.

Il fabbricato, allacciato alle reti idrica, elettrica e alla fognatura comunale, ha solai in laterocemento e copertura a falda inclinata con manto di copertura in tegole, muri di tamponamento esterno costituiti da doppia parete di laterizi con malta cementizia con interposta camera d'aria, balconi con ringhiere metalliche, tramezzatura interna in laterizio forato, finiture esterne costituite da intonaco civile tinteggiato, dotazione di grondaie e pluviali.

Lo stato di conservazione e manutenzione del fabbricato è complessivamente molto buono.

Lo stato dei luoghi rivela che il fabbricato è stato realizzato in 2 periodi diversi, ovvero che in epoca più recente è stata realizzata l'ampliamento verticale, mediante sopraelevazione per la realizzazione del 1° e del 2° piano.
